التجاوزات على شبكات المجاري والماء الصافي وبعض آثارها الصحية في مدينة بعقوبة

م . م سعيد فاضل احمد
جامعة ديالى . كلية التربية / الاصمعي

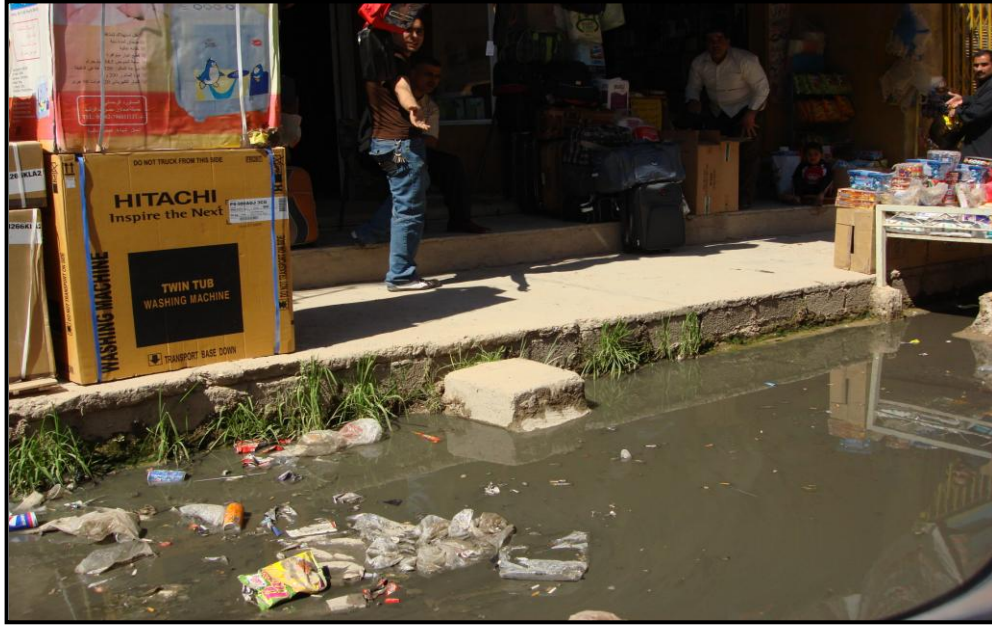
شكل رقم (١)

مياه مجاري ملوثة متسربة

لهذه الشبكة وتجمع النفايات الصلبة فيها فهي تتعرض للانسداد هنا وهناك وبالتالي تجمع المياه وتسربها الى الشوارع والى باطن الارض (ينظر الشكل رقم ١).

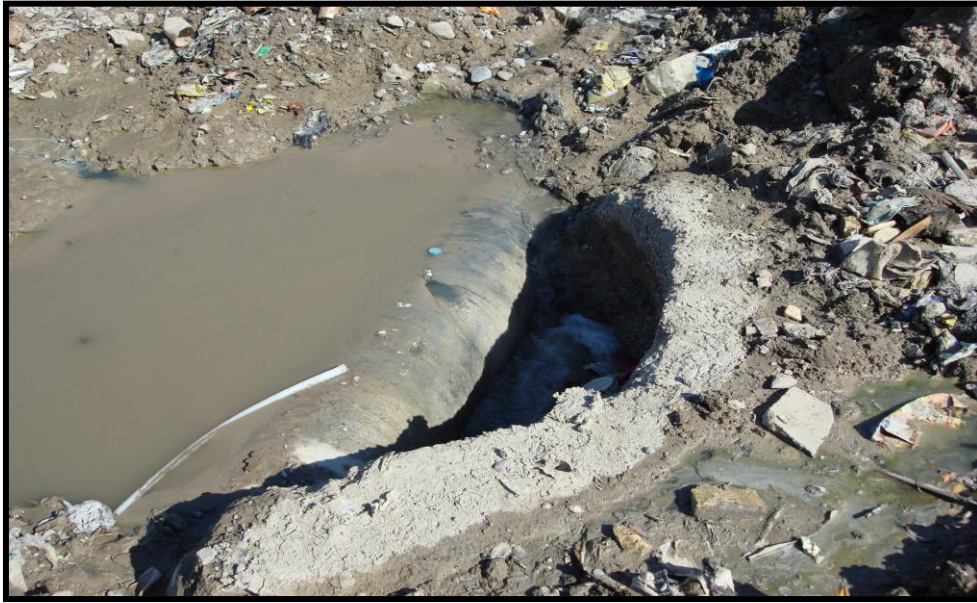
شكل رقم (٢)

انبوب ناقل رئيسي للماء الصافي تجمعت فوقه المياه الملوثة

ونظراً لكون شبكة مجاري مياه الامطار غير مصممة لتصريف المياه الثقيلة ولان مشروع مجاري الصرف الصحي هو مشروع غير متكامل فقد ادت هذه التجاوزات الى اختناق هذه الشبكات وبالتالي تسرب هذه المياه الملوثة من الثقوب والفتحات النظامية وغير النظامية ومن التكسرات الى سطح وباطن الارض التي تمتد فيها انابيب شبكة الماء الصافي ، اما بالنسبة الى شبكة المجاري الظاهرية فقد تعرضت هي ايضاً الى التجاوز لنفس الاسباب لضعف خدمة تنظيف هذه الشبكة بشكل مستمر وتكدس النفايات الصلبة فيها بحيث ادى ذلك الى انسدادها وبالتالي جمع هذه المياه وتسربها الى سطح الارض وباطنها ووصولها الى انابيب شبكة الماء الصافي (ينظر الشكل رقم ٢) .

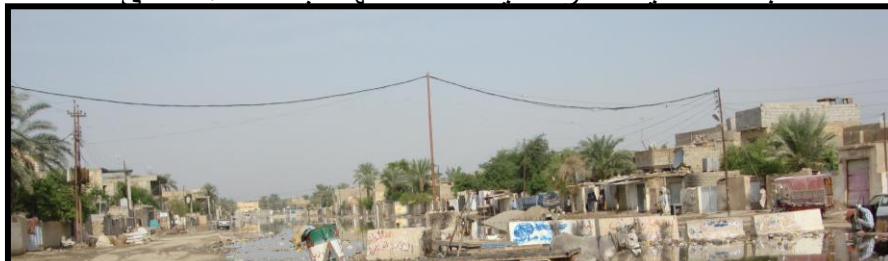
شكل رقم (٣)

تجمعات المياه الملوثة حيث تمتد تحتها شبكة الماء الصافي

والمحلات التجارية ومختلف الاستعمالات الاخرى على مضخات السحب (الماطورات) الكهربائية بسبب الشحة لذا فإنه عند توقف الضخ من المشروع ينخفض ضغط الماء داخل الانبوب وعند تشغيل مضخات السحب في المنازل فأن ذلك يؤدي الى انخفاض الضغط داخل الانبوب وبالتالي تندفع المياه الملوثة المتجمعة قريباً من الانبوب الى داخله من أي منفذ قريب بسبب تغلب الضغط الخارجي على الضغط الداخلي وبالتالي اختلاط هذه المياه الملوثة مع مياه الشبكة وتلويثها^(١٧) ينظر الشكل رقم (٣) .
